Raport techniczny / oszacowanie kosztu naprawy nr 360741/4/24-9542 z dnia 04-04-2024

BMW, X3 [G01] 17-21, X3 xDrive20d xLine sport-aut, EC 0127807, VIN WBAUZ35000N034277, nr rej. WB7096U

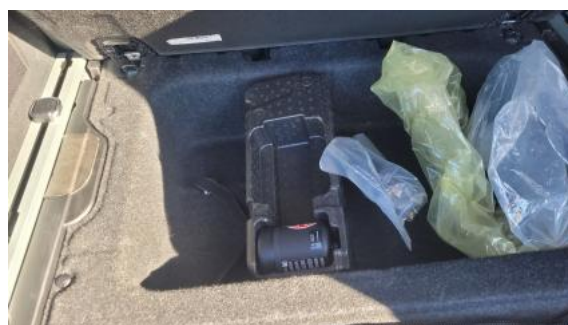
Fot. 36
Zestaw naprawczy koła

1.	Kompresor zestawu naprawczego koła	Nr katalogowy		Rodzaj uszkodzenia				Rodzaj operacji
		Część zam. [zł]	Normalia [zł]	Robocizna [rbg]	Koszt. rob. [zł]	Koszt. rob. I. [zł]	Mat. lakier [zł]	Razem [zł]
		150,00	0,00	0,00	0,00	0,00	0,00	150,00

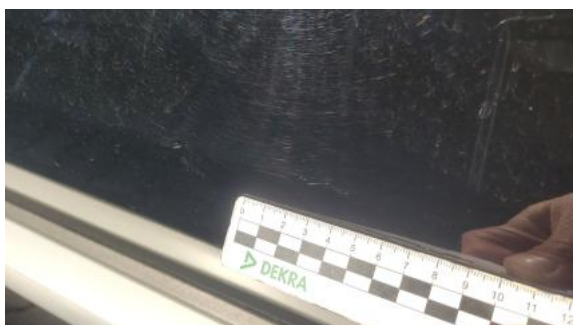
Poz.	Nazwa pozycji	Opis uszkodzeń
1	Drzwi przednie (nieuzbrojone) (R)	rysa/odprysk
2	Oślona lusterka zewnętrznego (R)	rysa/odprysk
3	Drzwi tylne (nieuzbrojone) (R)	rysa/odprysk
4	Okładzina zderzaka tylnego	rysa/odprysk
5	Błotnik tylny (R)	rysa/odprysk

Fot. 37
Drzwi przednie P - Rysa/odprysk 1

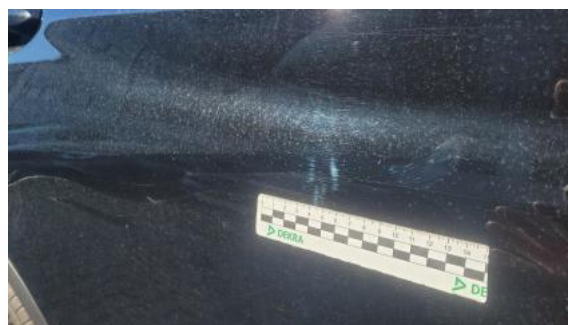
Fot. 38
Drzwi tylne P - Rysa/odprysk 1

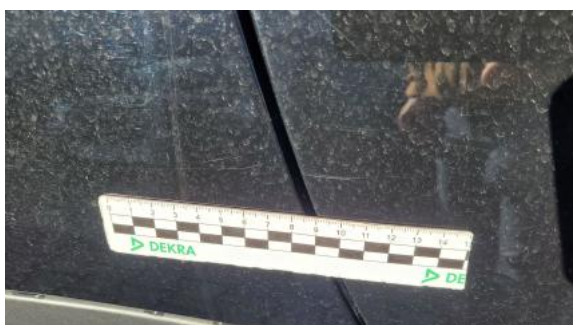
Fot. 39
Drzwi tylne P - Rysa/odprysk 2

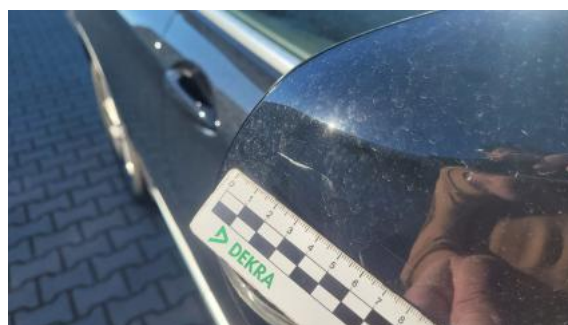
Fot. 40
Lusterko zew P - Rysa/odprysk 1

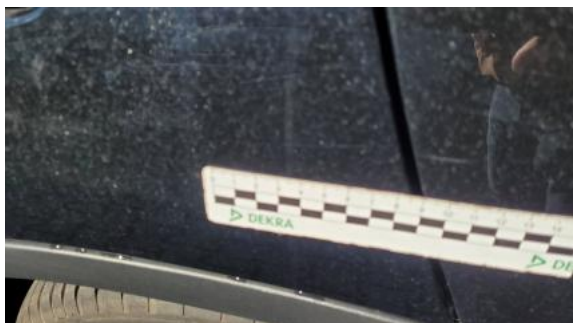
Fot. 41

Błotnik tylny P / Ściana boczna P - Rysa/odprysk 1

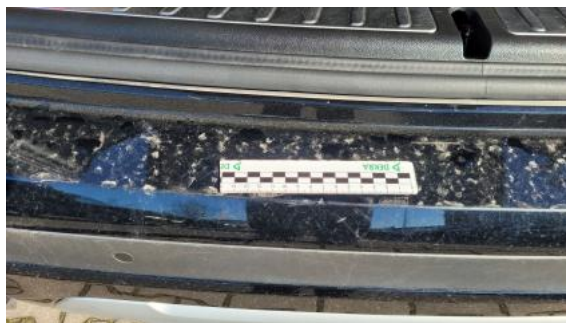
Fot. 42

Zderzak tylny - Rysa/odprysk 1
