Nr zlecenia DEKRA: VBL(A)/WRO/24668/24/04/03  
Nr zlecenia/szkody:  
Data zlecenia: 03-04-2024

**Rzecznawca:**  
**mgr inż. Piotr Słupek**  
DEKRA Polska - Centrala

| Model | AS 480 S-Way Euro 6 11118ccm - 480KM 18/26t 19- |
| Typ/wersja | AS 440S48 T/P 4x2 |

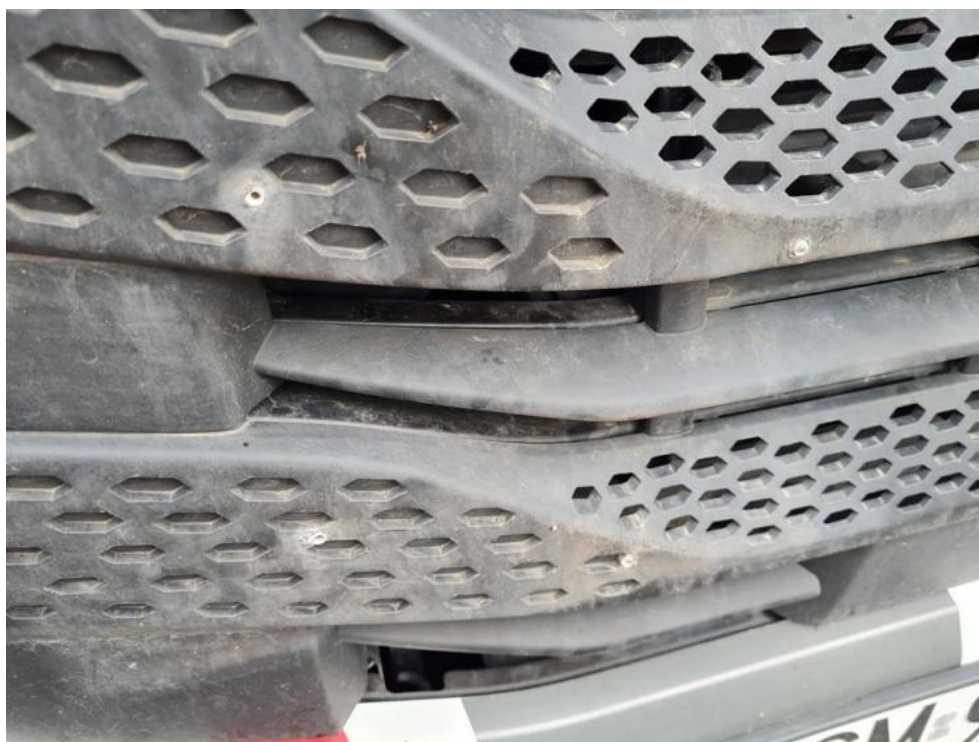
| Nazwa elementu | Opis elementu | Rodzaj uszkodzenia | Umiejscowienie / Rozmiar | Uwagi |
|---|---|---|---|---|
| Krata wlotu powietrza | | | | - ślady po mocowaniu uchwytu, |

Fot. 34.  
krata wlotu powietrza

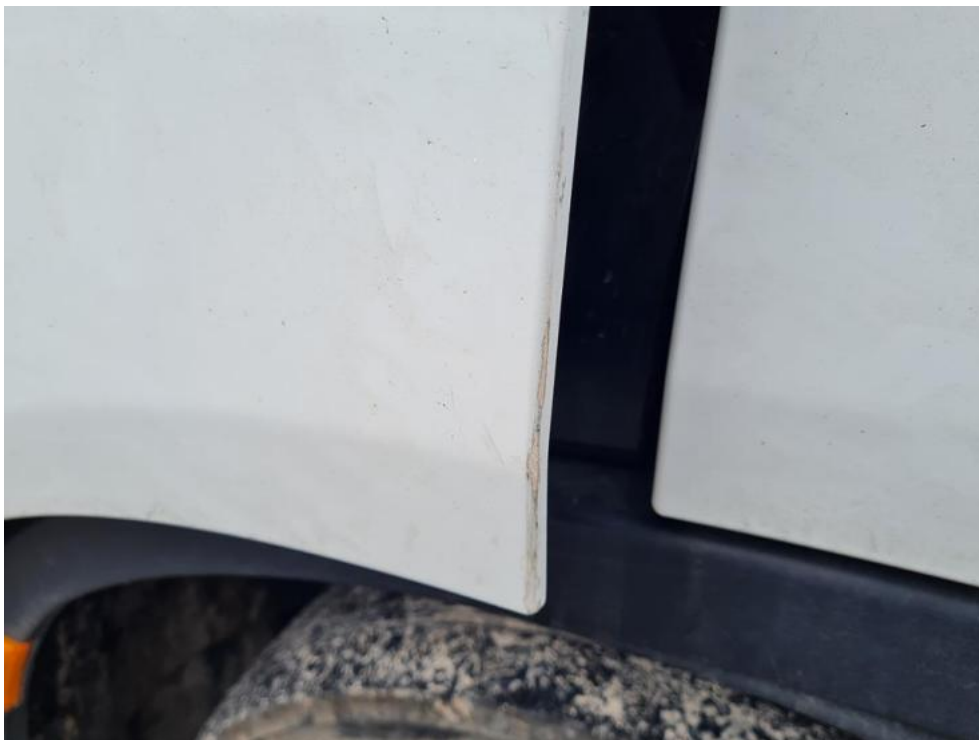
| Nazwa elementu | Opis elementu | Rodzaj uszkodzenia | Umiejscowienie / Rozmiar | Uwagi |
|---|---|---|---|---|
| Przedłużenie drzwi | lew. | ubytek/odprysk(i) powłoki lakierowej | na krawędzi | |

**Fot. 35.**  
przedłużenie drzwi L

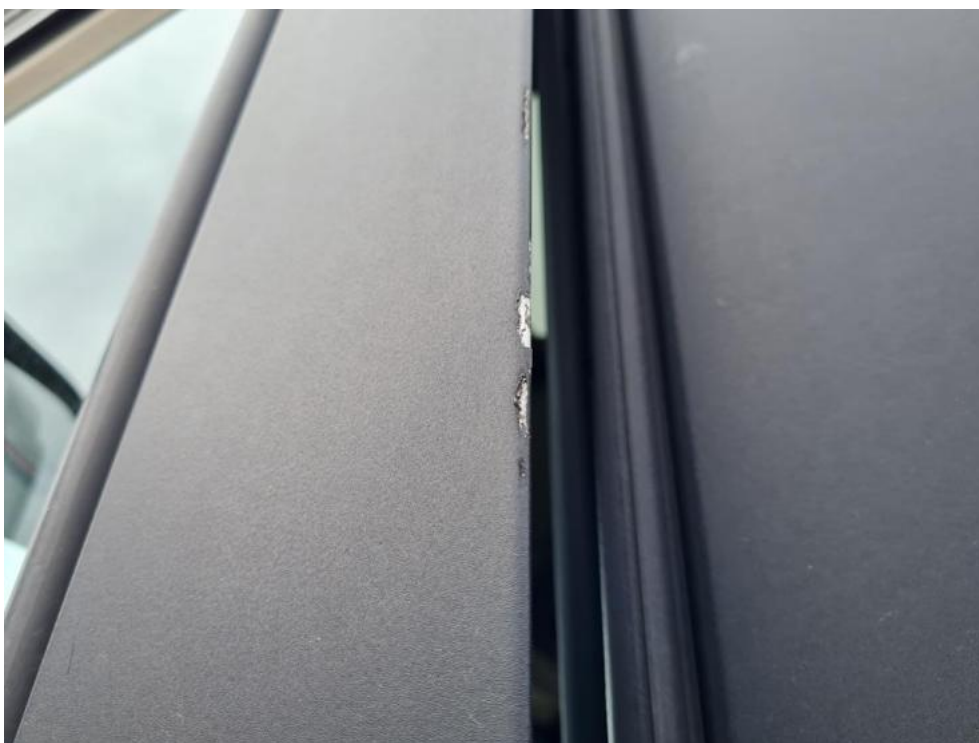
| Nazwa elementu | Opis elementu | Rodzaj uszkodzenia | Umiejscowienie / Rozmiar | Uwagi |
|---|---|---|---|---|
| Drzwi | lew. | ubytek/odprysk(i) powłoki lakierowej | na krawędzi | |

**Fot. 36.**  
drzwi L

**Fot. 37.**  
drzwi L

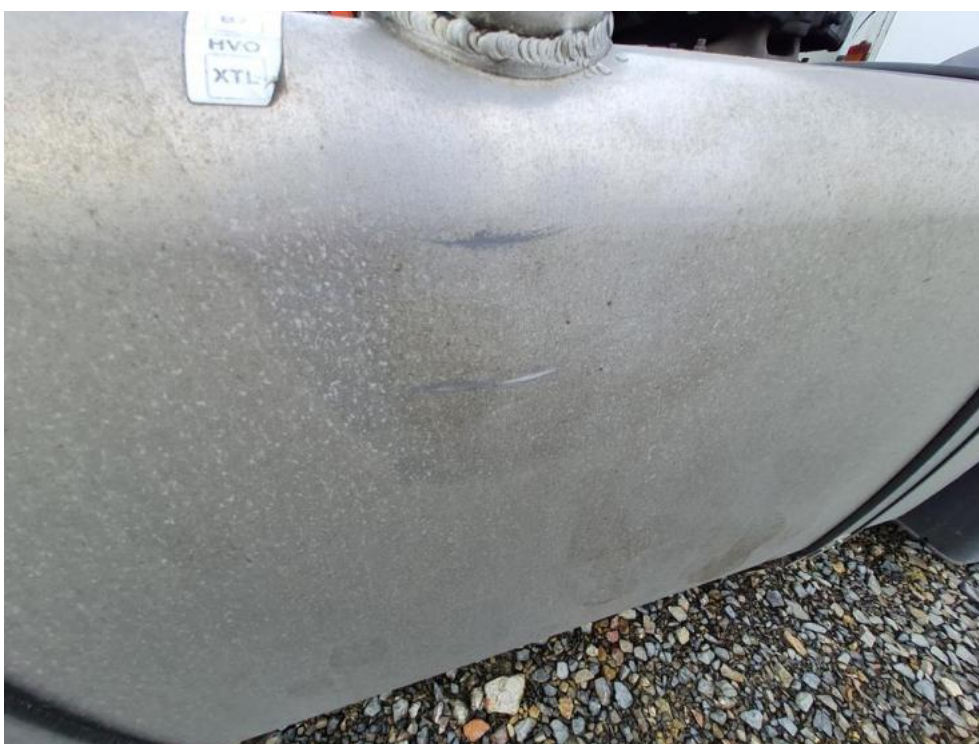
| Zbiornik paliwa | lew. | zarysowanie | w części środkowej | |

**Fot. 38.**  
zbiornik paliwa str L

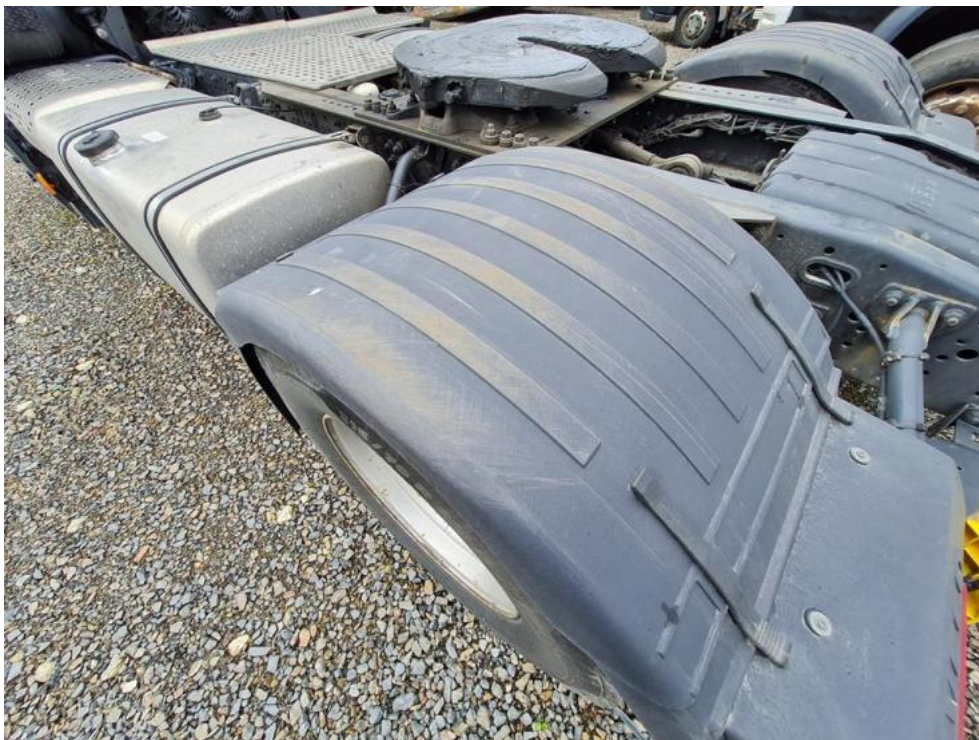
| Błotnik | tyln. l. | zarysowanie | | |

**Fot. 39.**  
błotnik TL

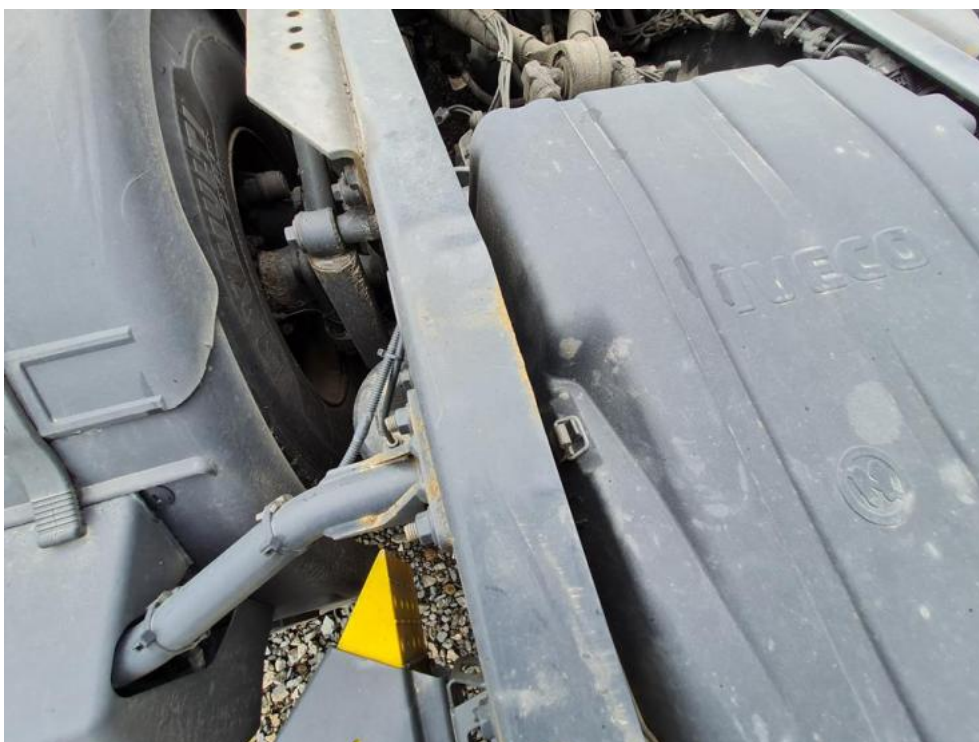
| Rama | | ubytek/odprysk(i)<br>powłoki lakierowej | | - ślady korozji, |

**Fot. 40.**  
rama

**Fot. 41.**  
rama

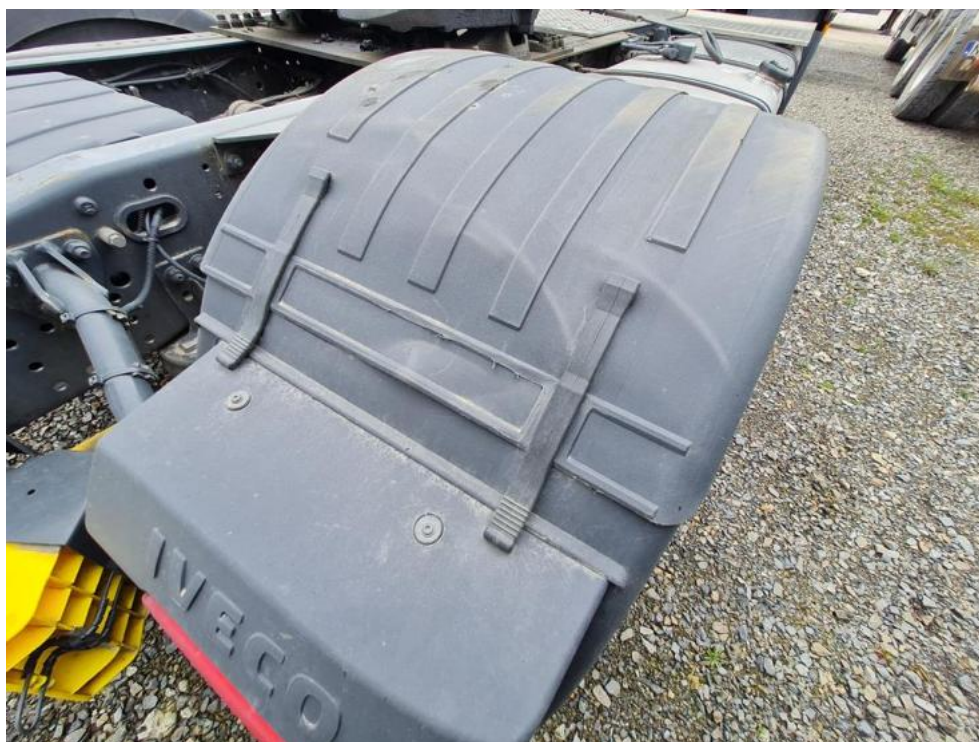
| Błotnik | tyln. p. | odkształcenie | | - zarysowania, |

**Fot. 42.**  
błotnik TP

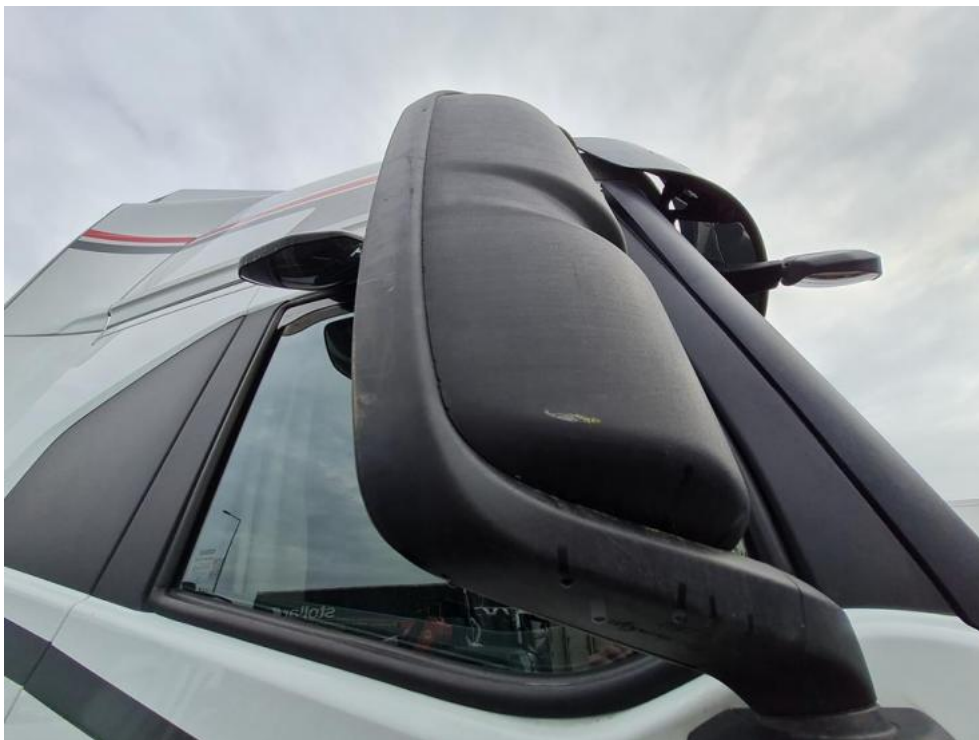
| Nazwa elementu | Opis elementu | Rodzaj uszkodzenia | Umiejscowienie / Rozmiar | Uwagi |
|---|---|---|---|---|
| Lusterko zew. | praw. | zarysowanie | | |

**Fot. 43.**  
lusterko P

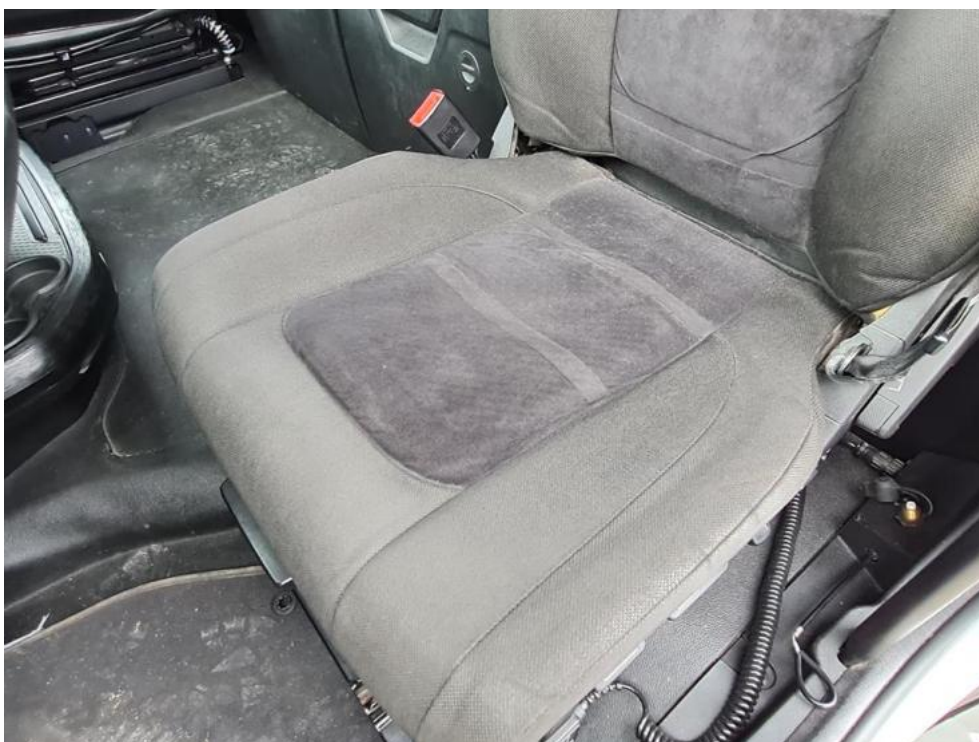
| Nazwa elementu | Opis elementu | Rodzaj uszkodzenia | Umiejscowienie / Rozmiar | Uwagi |
|---|---|---|---|---|
| Fotel | lew. | | | - tapicerka zabrudzona, |

**Fot. 44.**  
fotel L

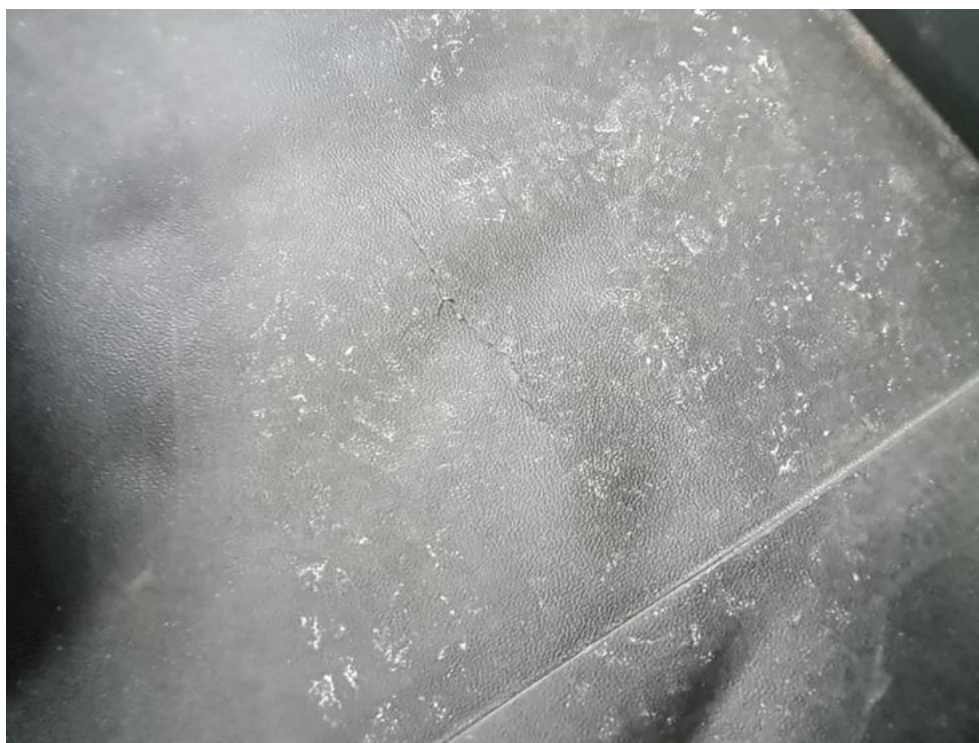
| Nazwa elementu | Opis elementu | Rodzaj uszkodzenia | Umiejscowienie / Rozmiar | Uwagi |
|---|---|---|---|---|
| Wykładzina podłogowa | | pęknięcie | w części środkowej | |

**Fot. 45.**  
wykładzina podłogowa

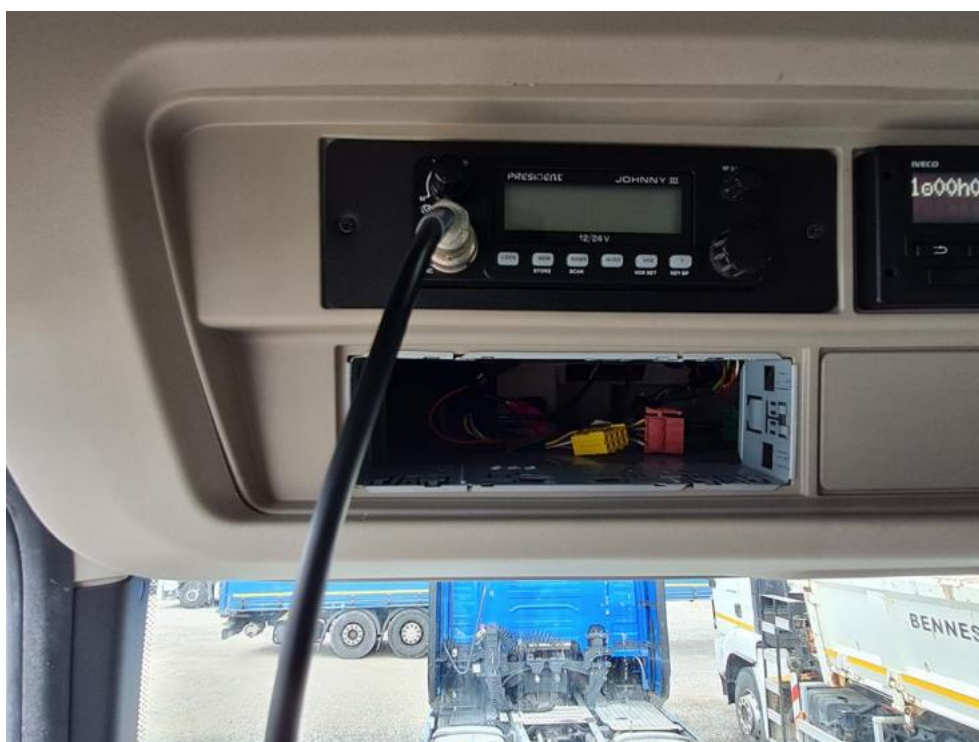
| Nazwa elementu | Opis elementu | Rodzaj uszkodzenia | Umiejscowienie / Rozmiar | Uwagi |
|---|---|---|---|---|
| Półka górna | | | | - brak zaśleпки, |

**Fot. 46.**  
półka górna

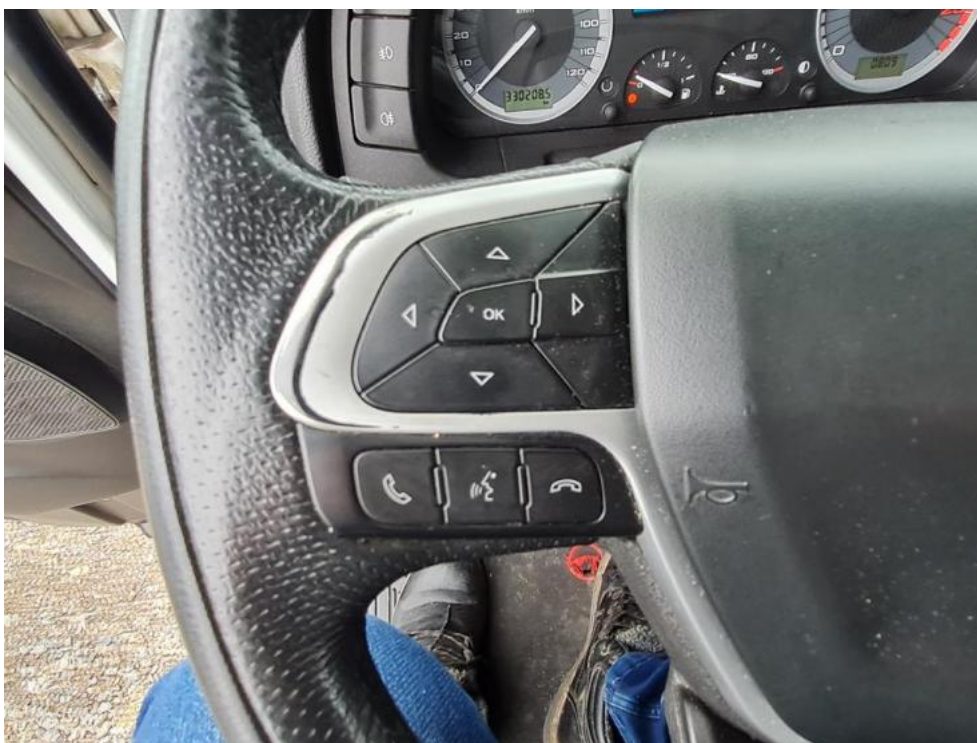
| Nazwa elementu | Opis elementu | Rodzaj uszkodzenia | Umiejscowienie / Rozmiar | Uwagi |
|---|---|---|---|---|
| Kierownica | | ślady zużycia mat. | | |

**Fot. 47.**  
kierownica

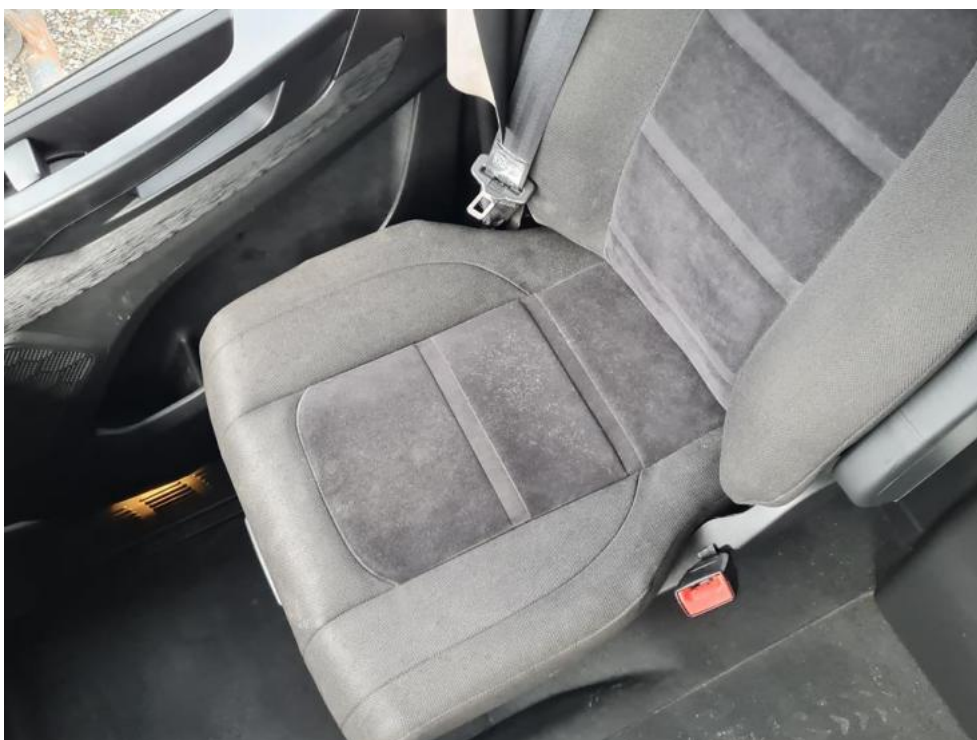
| Nazwa elementu | Opis elementu | Rodzaj uszkodzenia | Umiejscowienie / Rozmiar | Uwagi |
|---|---|---|---|---|
| Fotel | praw. | | | - tapicerka zabrudzona, |

**Fot. 48.**  
fotel P
